Baulicher Zustand Familienbad ALOHRA

Einleitung

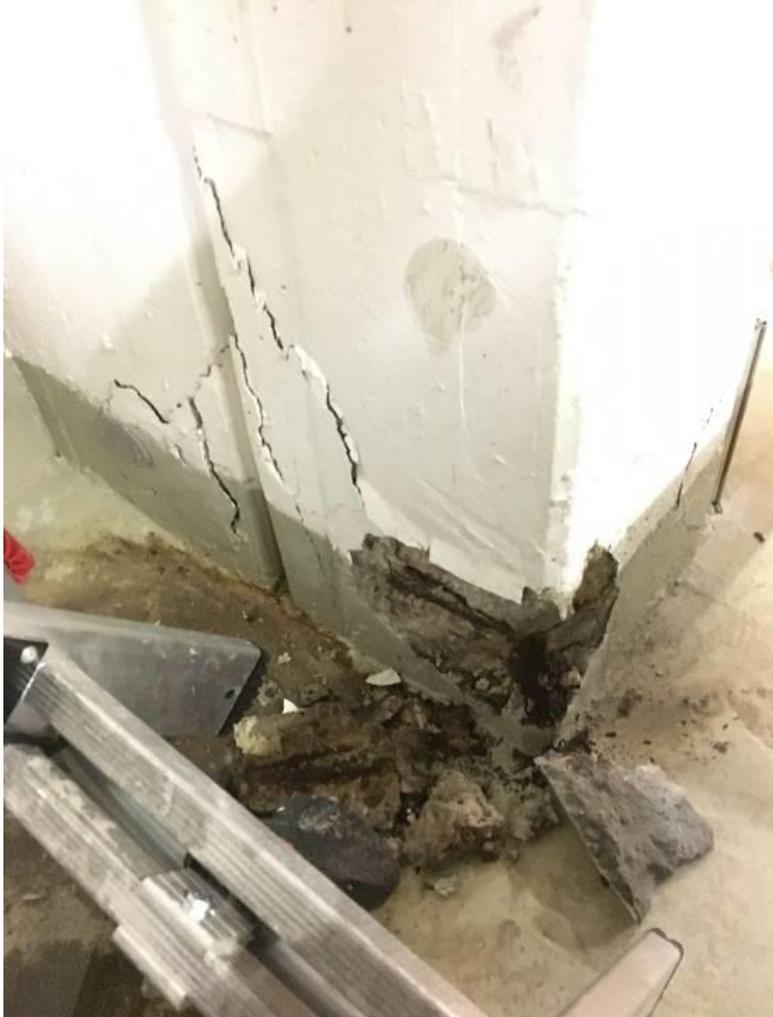
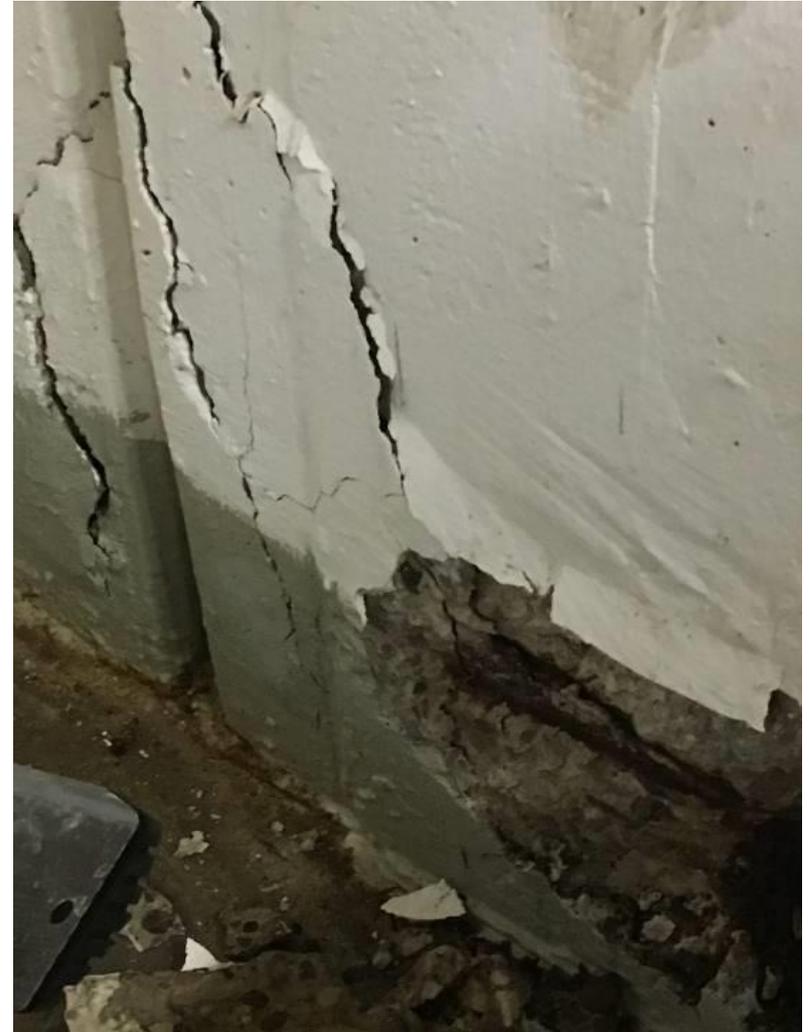
Bilder vom: 25.10.2018

Am 25. Oktober 2018 wurde ein plötzlich aufgetretener Schaden (Betonabbruch) an der Baukonstruktion (Betonstütze im UG ALOHRA) durch das Bäderpersonal festgestellt. Durch diesen Vorfall sensibilisiert, entschloss sich die Betriebsleitung eine weitere gutachtliche Stellungnahme in die Wege zu leiten, um die Betriebssicherheit zu klären. Der ordentliche Badebetrieb muss für die nächsten 4-6 Jahre sichergestellt werden.

Aktueller Anlass (Stützkonstruktion)

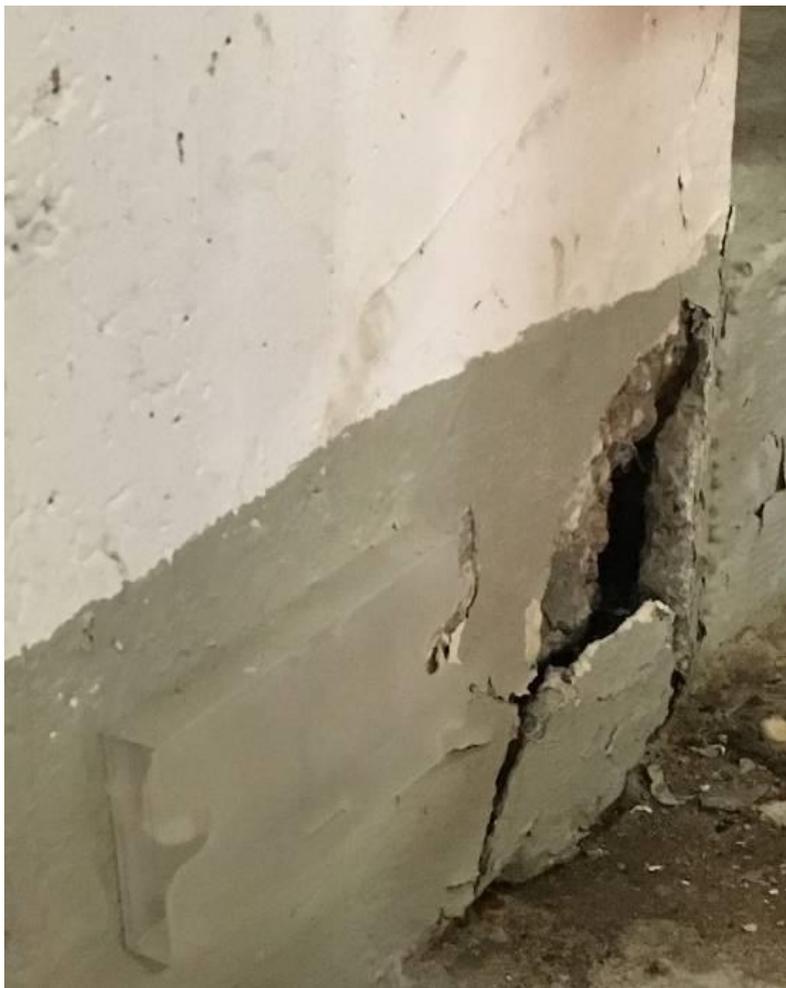
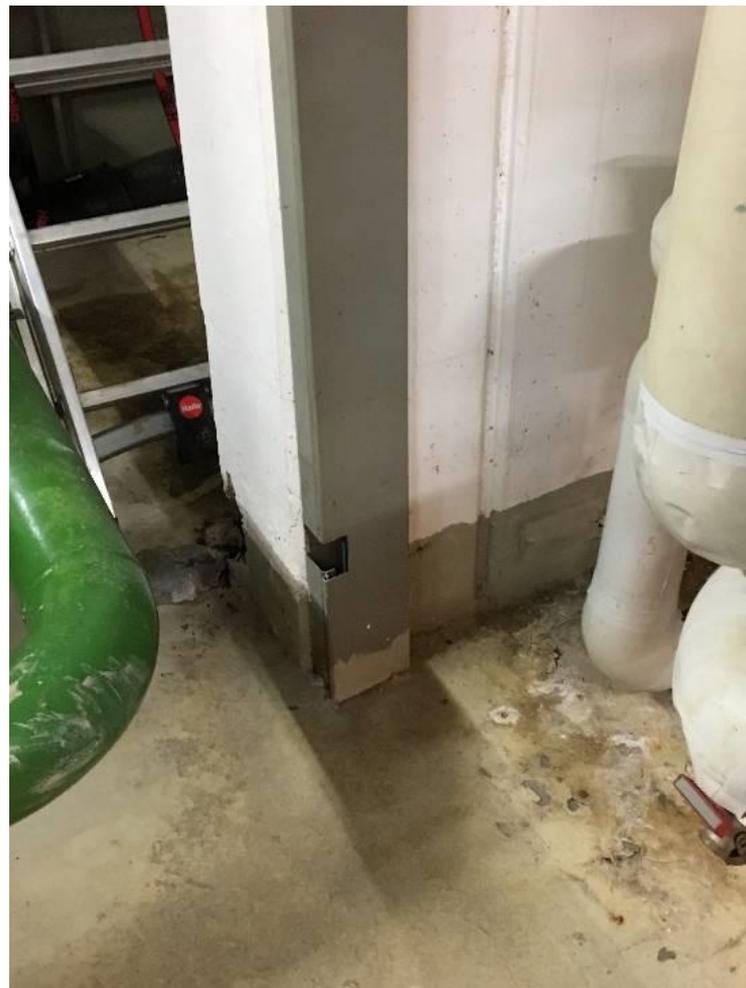
Bilder vom: 25.10.2018

Aktueller Anlass (Stützkonstruktion)

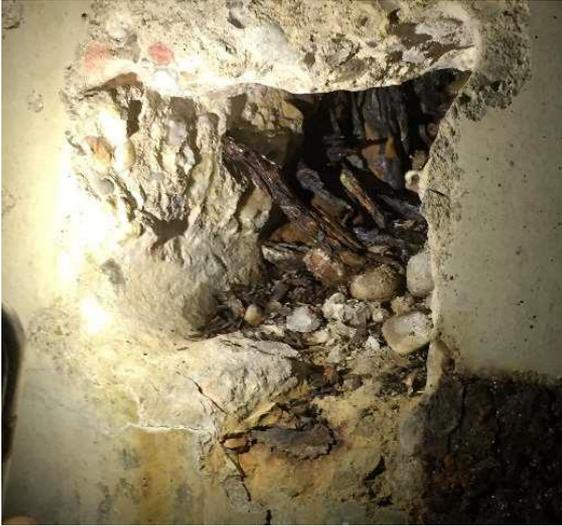
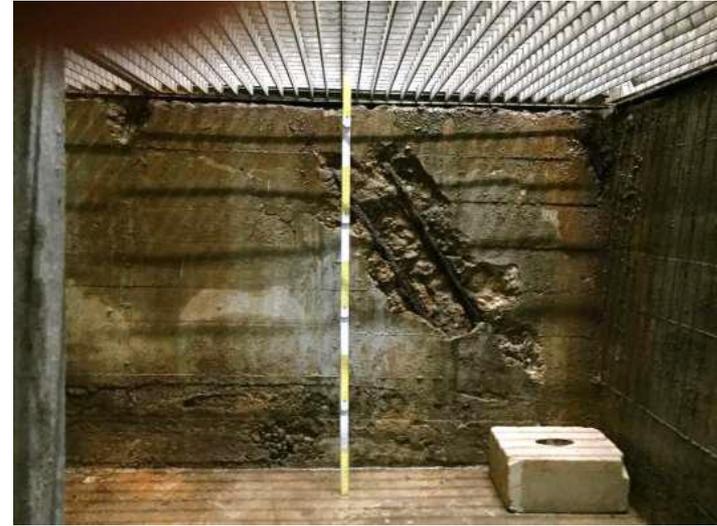
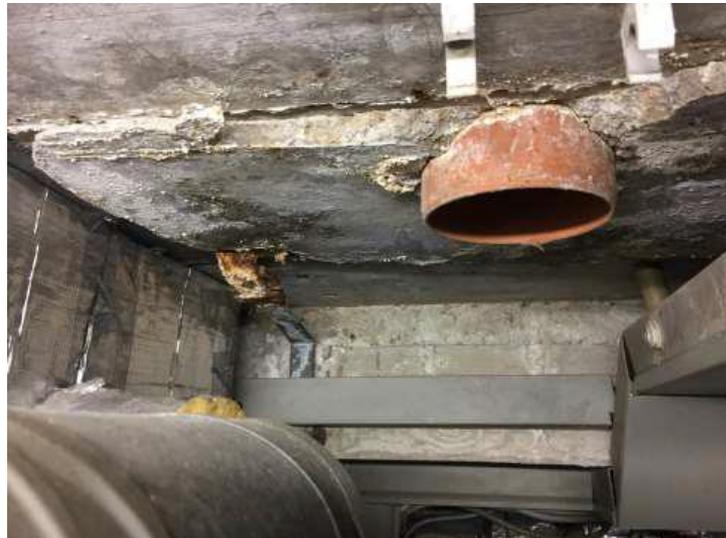
Quelle:
Kurzgutachten, Ing.-Büro Haag vom 14.09.2017
UG Alohra Hallenbad

Auszug aus Gutachten, Ing.-Büro Haag

Entgegen dem Eindruck, der sich dem normalen Badegast oder Saunabnutzer aufdrängt, ist die Gebäudekonstruktion insbesondere im Kellergeschoss, als auch das Dach des Familienbades ALOHRA erheblich geschädigt.
